プロックス遮熱シートPED 結露対策①

事例内容：1F・2Fの温度差により階段・壁全体に結露が発生し、壁が傷んでいたが当社のPEDを施工することによって温度差を緩和し結露を解消できた。

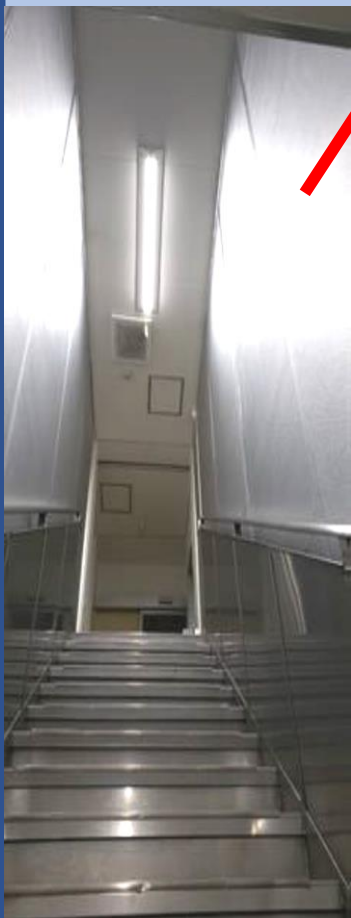
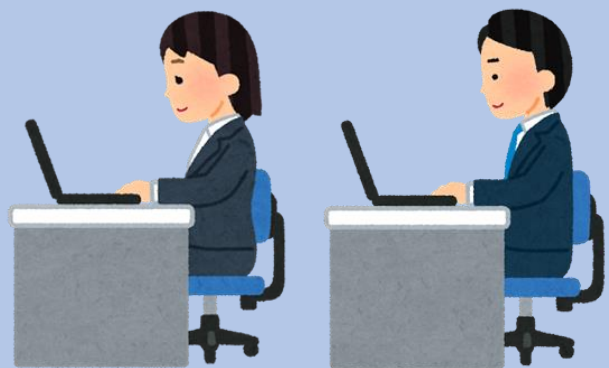
遮熱シート施工箇所
(天井・壁面)

2F
事務所・冷房使用による
涼しい環境

1F
食品加工・熱源がある
暖かい環境

←温度差で壁・天井に結露が発生
