プロックス遮熱シート 施工棟・未施工棟実測温度データ

計測日： 2021年6月8日

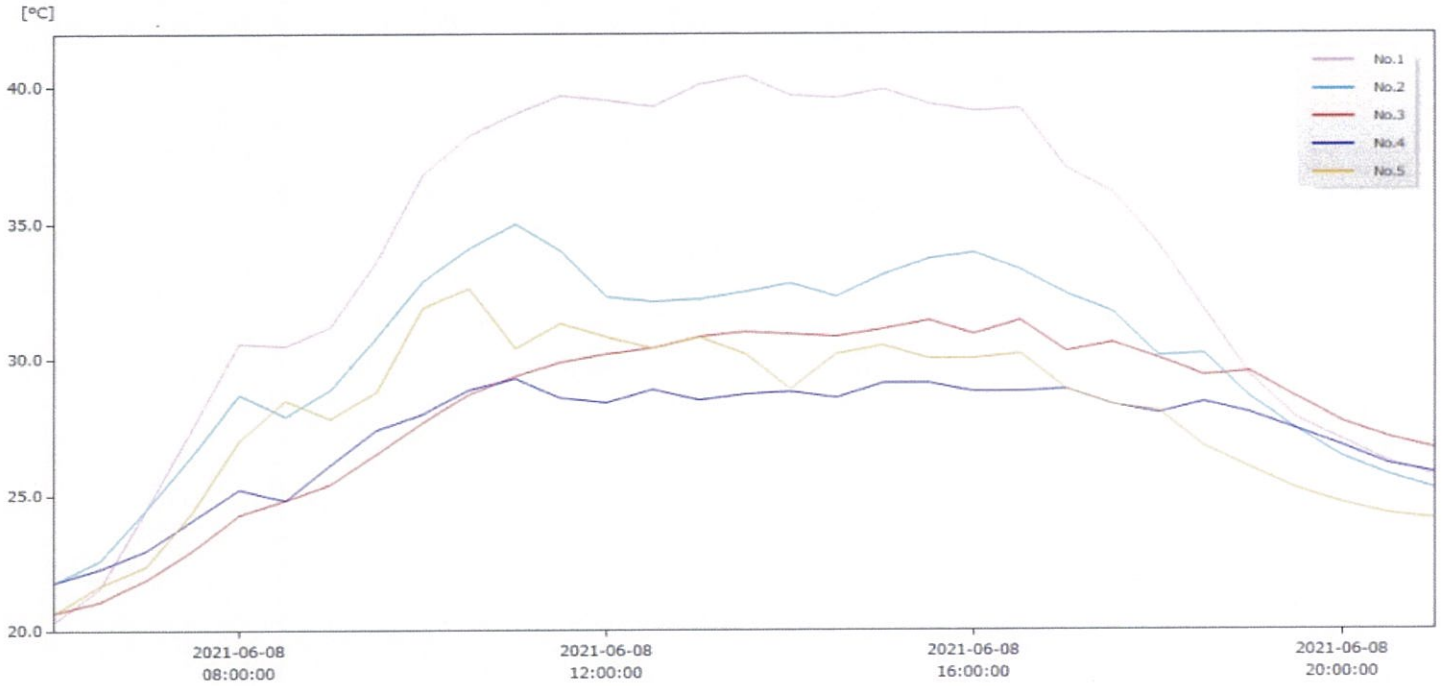
天井付近最大温度差 **7.9°Cマイナス**
 (未施工棟：40.1°C 施工棟：32.2°C)

高さ150cm付近最大温度差 **2.3°Cマイナス**
 (未施工棟：30.8°C 施工棟：28.5°C)

※空調設備は一切使用せず、遮熱シート施工だけの効果測定です※

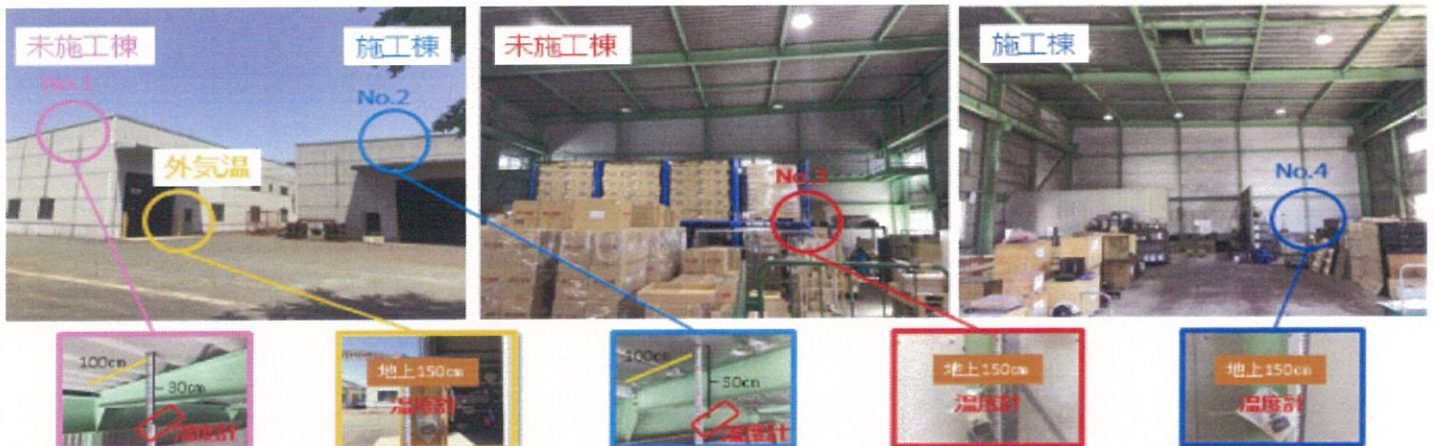
Date/Time	未施工天井	施工天井	温度差	未施工	施工	温度差	外気温
2021-06-08 11:30:00	39.7	34.0	-5.7	29.9	28.6	-1.3	31.3
2021-06-08 12:00:00	39.5	32.3	-7.2	30.2	28.4	-1.8	30.8
2021-06-08 12:30:00	39.3	32.1	-7.2	30.4	28.9	-1.5	30.4
2021-06-08 13:00:00	40.1	32.2	-7.9	30.8	28.5	-2.3	30.8
2021-06-08 13:30:00	40.4	32.5	-7.9	31.0	28.7	-2.3	30.2
2021-06-08 14:00:00	39.7	32.8	-6.9	30.9	28.8	-2.1	28.9
2021-06-08 14:30:00	39.6	32.3	-7.3	30.8	28.6	-2.2	30.2
2021-06-08 15:00:00	39.9	33.1	-6.8	31.1	29.1	-2	30.5
2021-06-08 15:30:00	39.4	33.7	-5.7	31.4	29.1	-2.3	30.0
2021-06-08 16:00:00	39.1	33.9	-5.2	30.9	28.8	-2.1	30.0
2021-06-08 16:30:00	39.2	33.3	-5.9	31.4	28.8	-2.6	30.2
