プロックス遮熱シート 施工棟・未施工棟実測温度データ

計測日： 2021年6月21日

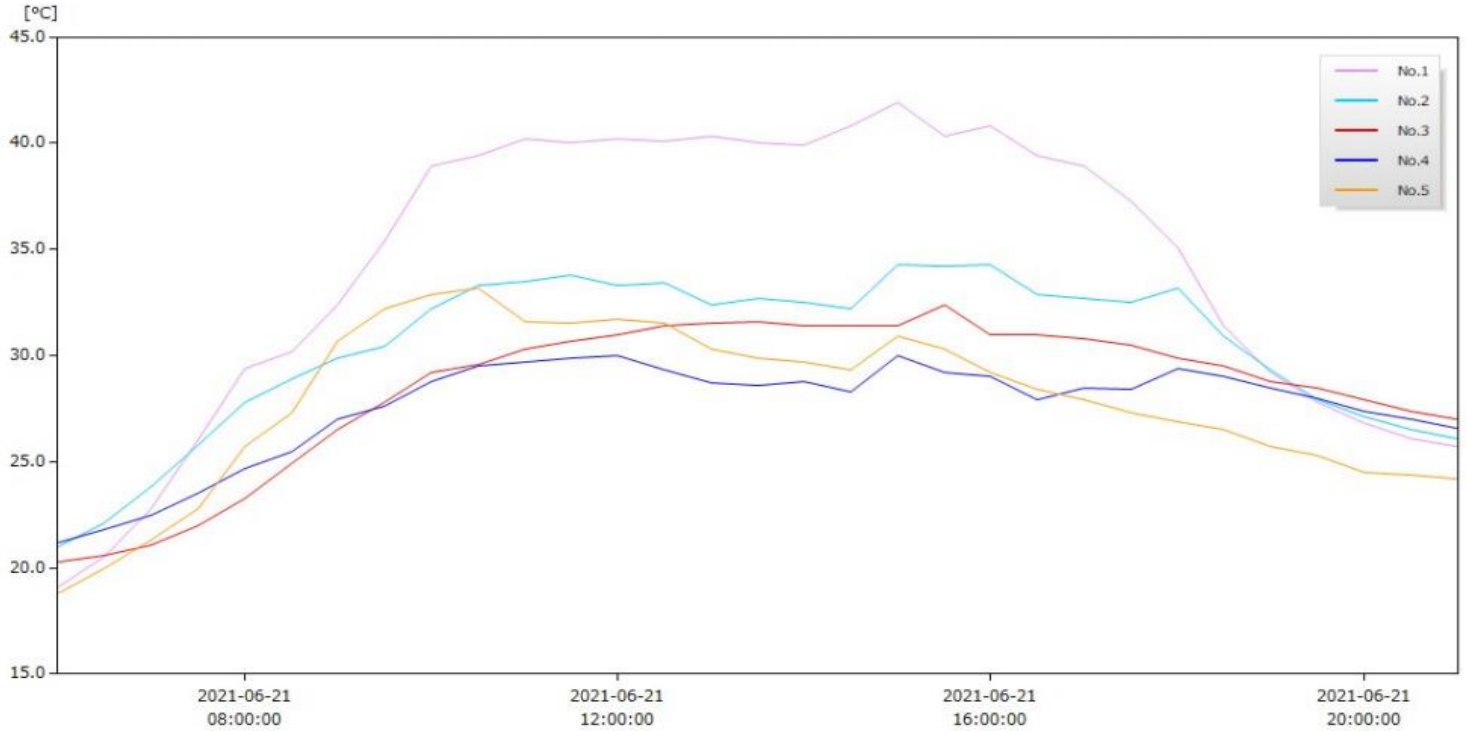
天井付近最大温度差 **8.6°Cマイナス**
 (未施工棟：40.8°C 施工棟：32.2°C)

高さ150cm付近最大温度差 **3.2°Cマイナス**
 (未施工棟：32.4°C 施工棟：29.2°C)

※空調設備は一切使用せず、遮熱シート施工だけでの効果測定です※

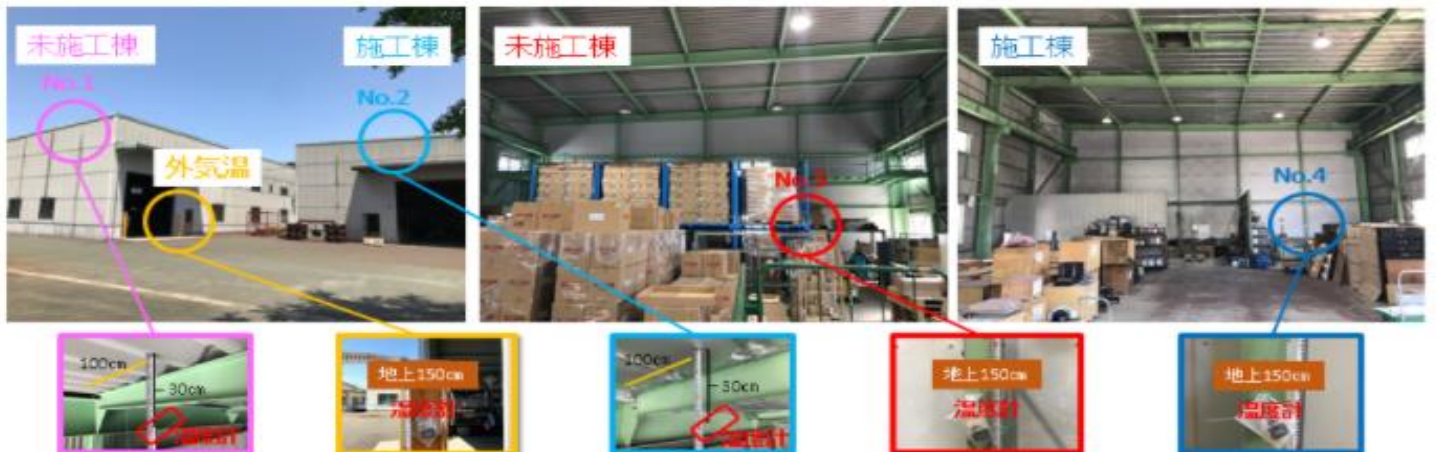
Date/Time	未施工天井	施工天井	温度差	未施工	施工	温度差	外気温
2021-06-21 12:00:00	40.2	33.3	-6.9	31.0	30.0	-1	31.7
2021-06-21 12:30:00	40.1	33.4	-6.7	31.4	29.3	-2.1	31.5
2021-06-21 13:00:00	40.3	32.4	-7.9	31.5	28.7	-2.8	30.3
2021-06-21 13:30:00	40.0	32.7	-7.3	31.6	28.6	-3	29.9
2021-06-21 14:00:00	39.9	32.5	-7.4	31.4	28.8	-2.6	29.7
2021-06-21 14:30:00	<u>40.8</u>	<u>32.2</u>	<u>-8.6</u>	31.4	28.3	-3.1	29.3
2021-06-21 15:00:00	41.9	34.3	-7.6	31.4	30.0	-1.4	30.9
2021-06-21 15:30:00	40.3	34.2	-6.1	<u>32.4</u>	<u>29.2</u>	<u>-3.2</u>	30.3
2021-06-21 16:00:00	40.8	34.3	-6.5	31.0	29.0	-2	29.2
2021-06-21 16:30:00	39.4	32.9	-6.5	31.0	27.9	-3.1	28.4
2021-06-21 17:00:00	38.9	32.7	-6.2	30.8	28.5	-2.3	27.9
