プロックス遮熱シート 施工棟・未施工棟実測温度データ

計測日： 2021年6月23日

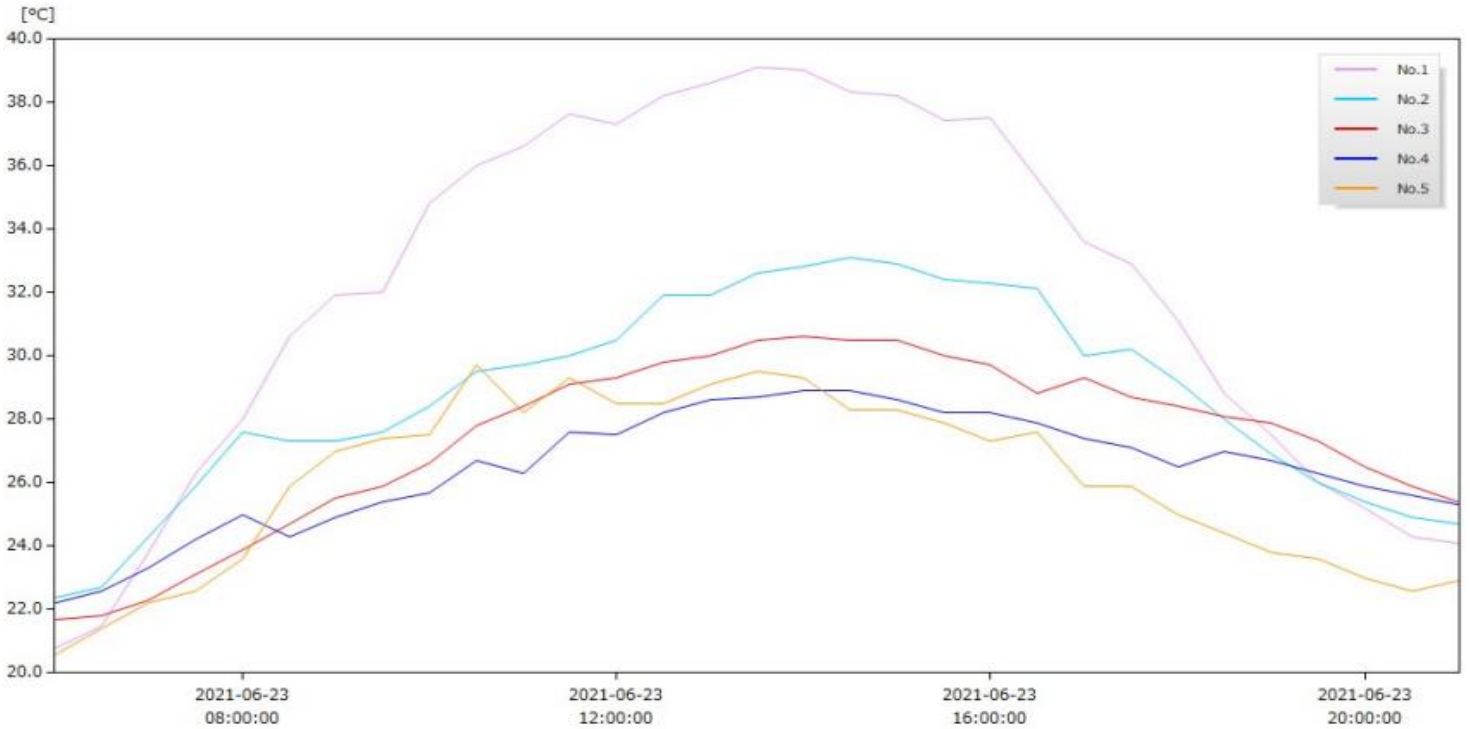
天井付近最大温度差 **7.6°Cマイナス**
 (未施工棟： 37.6°C 施工棟： 30.0°C)

高さ150cm付近最大温度差 **2.1°Cマイナス**
 (未施工棟： 28.4°C 施工棟： 26.3°C)

※空調設備は一切使用せず、遮熱シート施工だけの効果測定です※

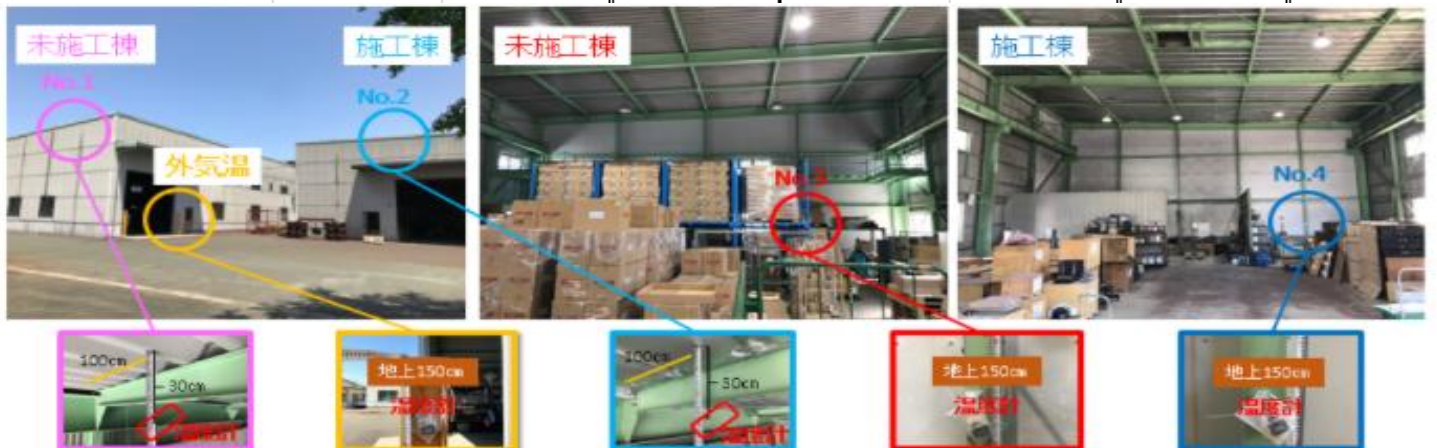
Date/Time	No.1	No.2	温度差	No.3	No.4	温度差	No.5
Date/Time	未施工天井	施工天井		未施工	施工		外気温
2021-06-23 09:30:00	32.0	27.6	-4.4	25.9	25.4	-0.5	27.4
2021-06-23 10:00:00	34.8	28.4	-6.4	26.6	25.7	-0.9	27.5
2021-06-23 10:30:00	36.0	29.5	-6.5	27.8	26.7	-1.1	29.7
2021-06-23 11:00:00	36.6	29.7	-6.9	28.4	26.3	-2.1	28.2
2021-06-23 11:30:00	37.6	30.0	-7.6	29.1	27.6	-1.5	29.3
2021-06-23 12:00:00	37.3	30.5	-6.8	29.3	27.5	-1.8	28.5
2021-06-23 12:30:00	38.2	31.9	-6.3	29.8	28.2	-1.6	28.5
2021-06-23 13:00:00	38.6	31.9	-6.7	30.0	28.6	-1.4	29.1
2021-06-23 13:30:00	39.1	32.6	-6.5	30.5	28.7	-1.8	29.5
2021-06-23 14:00:00	39.0	32.8	-6.2	30.6	28.9	-1.7	29.3
2021-06-23 14:30:00	38.3	33.1	-5.2	30.5	28.9	-1.6	28.3
