プロックス遮熱シート 施工棟・未施工棟実測温度データ

計測日： 2021年7月24日

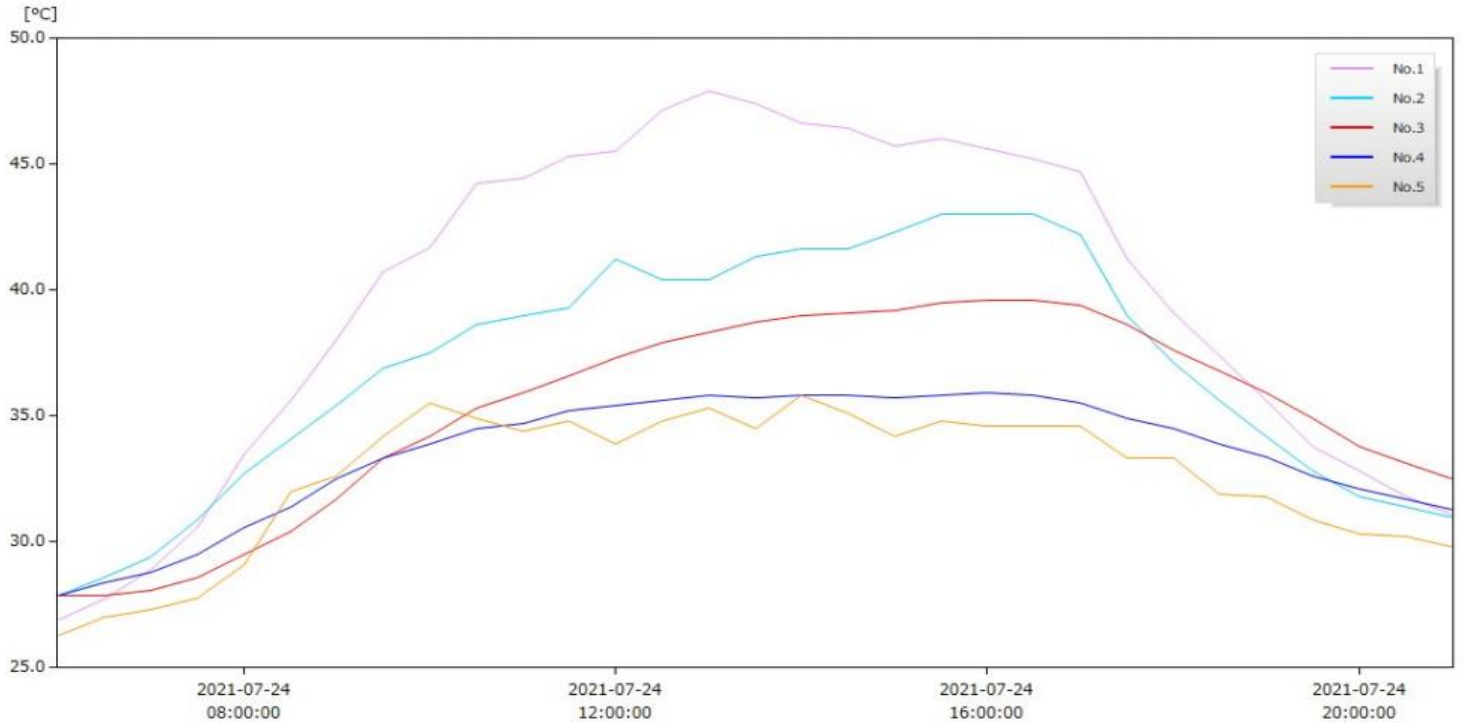
天井付近最大温度差 **7.5°Cマイナス**
 (未施工棟：47.9°C 施工棟：40.4°C)

高さ150cm付近最大温度差 **3.9°Cマイナス**
 (未施工棟：39.4°C 施工棟：35.5°C)

※空調設備は一切使用せず、遮熱シート施工だけの効果測定です※

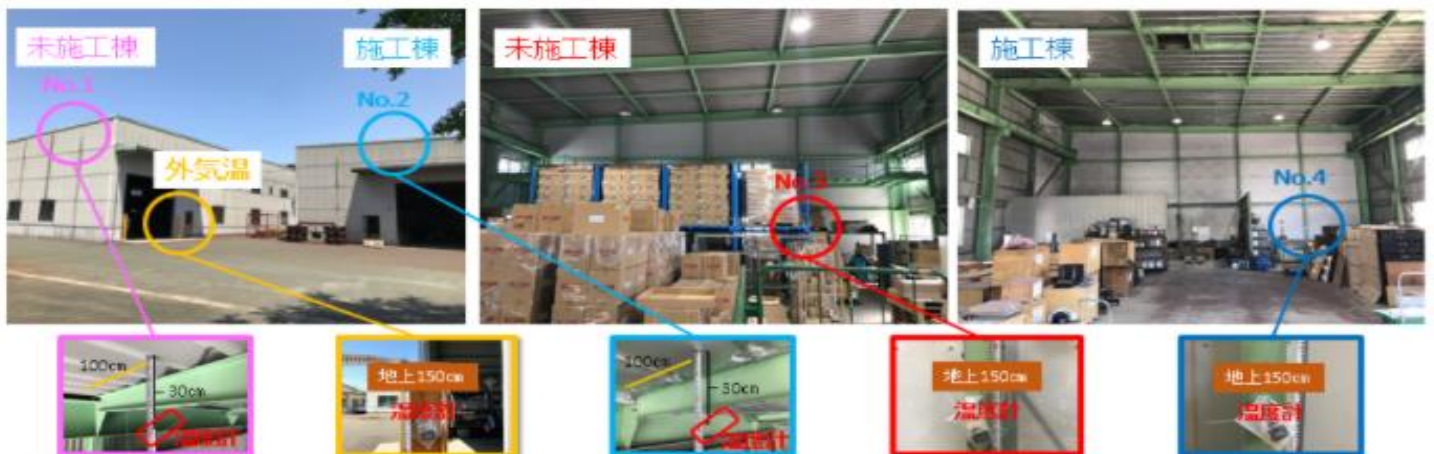
Date/Time	No.1	No.2	温度差	No.3	No.4	温度差	No.5
Date/Time	未施工天井	施工天井		未施工	施工		外気温
2021-07-24 12:30:00	47.1	40.4	-6.7	37.9	35.6	-2.3	34.8
2021-07-24 13:00:00	47.9	40.4	-7.5	38.3	35.8	-2.5	35.3
2021-07-24 13:30:00	47.4	41.3	-6.1	38.7	35.7	-3	34.5
2021-07-24 14:00:00	46.6	41.6	-5	39.0	35.8	-3.2	35.8
2021-07-24 14:30:00	46.4	41.6	-4.8	39.1	35.8	-3.3	35.1
2021-07-24 15:00:00	45.7	42.3	-3.4	39.2	35.7	-3.5	34.2
2021-07-24 15:30:00	46.0	43.0	-3	39.5	35.8	-3.7	34.8
2021-07-24 16:00:00	45.6	43.0	-2.6	39.6	35.9	-3.7	34.6
2021-07-24 16:30:00	45.2	43.0	-2.2	39.6	35.8	-3.8	34.6
2021-07-24 17:00:00	44.7	42.2	-2.5	39.4	35.5	-3.9	34.6
2021-07-24 17:30:00	41.2	39.0	-2.2	38.6	34.9	-3.7	33.3
