株式会社小財スチール様 遮熱工事概要

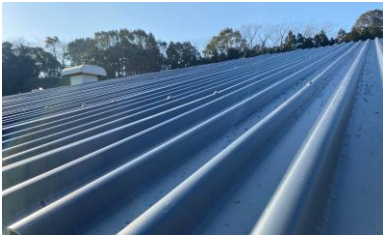
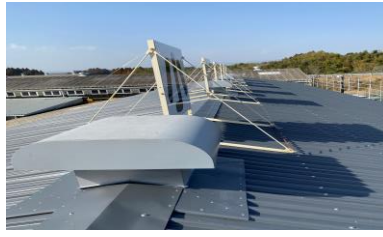
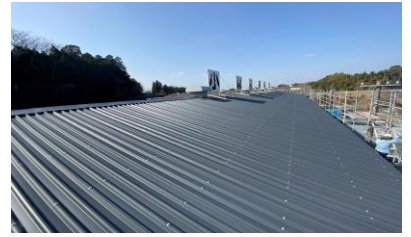
<p>工 期</p>	<p>2021年1月30日(土)～2月2日(火) 計4日間</p>
<p>施 工 概 要</p>	<p>【現 状】昨夏、工場内が42℃まで上昇。建物の老朽化による雨漏り。 【対 策】暑さと雨漏り補修を一度の施工で対策出来るウォームバリア工法を実施。 【場 所】南九州工場様（宮崎県えびの市） 【屋根材】施工前：大波スレート／施工後：カバールーフ 【面 積】675㎡</p>

<p>材 料</p>	<ul style="list-style-type: none"> ・ウォームバリア【カバールーフ(t=0.5mm/カラーGL)+裏貼り遮熱材】 ・棟包み・棟ケミカル面戸・ルーフファン取合水切・ケラバ包み
<p>施 工 方 法</p>	<div style="display: flex; justify-content: space-around;"> <div data-bbox="321 725 649 963"> <p>①足場設置</p> </div> <div data-bbox="678 725 999 963"> <p>②屋根材搬入 看板一時撤去 屋根葺き(倉庫部分)</p> </div> <div data-bbox="1028 725 1349 963"> <p>③屋根葺き (作業場部分)</p> </div> </div> <div style="display: flex; justify-content: space-around; margin-top: 20px;"> <div data-bbox="321 1056 778 1315"> <p>④本締め</p> </div> <div data-bbox="892 1056 1349 1315"> <p>⑤役物取付・看板取付</p> </div> </div>
<p>施 工 前 と 施 工 後</p>	<div style="display: flex; align-items: center;"> <div data-bbox="321 1429 785 1906" style="text-align: center;"> <p>before</p> </div> <div data-bbox="785 1616 878 1730" style="font-size: 2em; color: blue; margin: 0 20px;">➔</div> <div data-bbox="885 1429 1349 1906" style="text-align: center;"> <p>after</p> </div> </div>
